ADRES	Papenweg 5 6212 CC Maastricht
GEGEVENS	Oorspronkelijke functie: woonhuis Huidige functie: woonhuis
STATUS	Dominant bouwwerk
FOTO'S

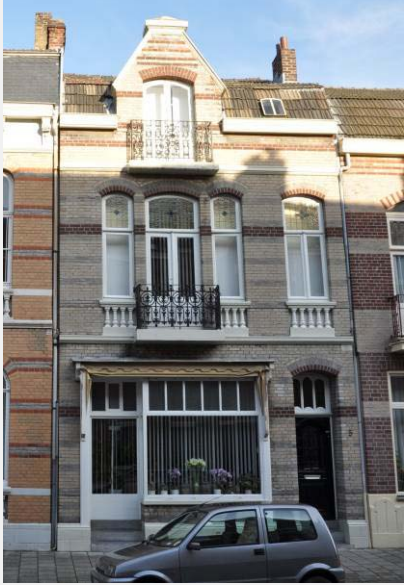
<p data-bbox="450 1057 555 1079"><i>Papenweg 5</i></p>
OMSCHRIJVING	<p data-bbox="450 1124 568 1146"><b>Inleiding</b></p> <p data-bbox="450 1155 1407 1214">Woonhuis uit 1904 met winkelpui uit 1924, gelegen binnen de bebouwde kom van Maastricht.</p> <p data-bbox="450 1249 609 1272"><b>Beschrijving</b></p> <p data-bbox="450 1281 1407 1406">Tussenwoning, boven een kelder opgebouwd uit twee bouwlagen onder een mansardedak, gedekt met muldenpannen. Het dakvlak wordt links onderbroken door een Vlaamse gevel. Rechts is een klein stalen dakraam. Aan het dak is een oorspronkelijke, geprofileerde bakgoot.</p> <p data-bbox="450 1415 1407 2011">De voorgevel heeft een gepleisterde plint met blokmotief en een kelderlicht. Daarboven is de gevel opgetrokken in lichtgele verblendsteen met sierbanden van afwisselend rode en grijze baksteen. Ook alle ontlastingsbogen zijn in grijze en rode baksteen gemetseld. De voorgevel is twee traveeën breed. In de smalle rechter travee bevindt zich de toegang, voorzien van een hardstenen trapje en oorspronkelijke voordeur met een driedelig getoogd bovenlicht. In de brede linker travee is een winkelpui, die in 1924 is aangebracht. Deze heeft links een teruggelagen oorspronkelijke deur met driedelig bovenlicht en rechts een breed etalageraam met een zesdelig bovenlicht. Aan de pui is een luifel bevestigd. Boven de begane grond is een gepleisterde waterlijst. Op de verdieping is links een balkon met een kunststenen bodem en een rechthoekig, smeedijzeren hekwerk. De dubbele balkondeur met bovenlicht is oorspronkelijk. Links en rechts ervan zijn smalle rondboogvensters met oorspronkelijke ramen met bovenlichten. In de bovenlichten is glas-in-lood geplaatst. De vensters hebben een balustrade in de borstwering, voorzien van vier kunststenen balusters. Rechts is een smal segmentboogvormig venster met een oorspronkelijk houten T-raam. Het heeft een balustrade met vijf kunststenen balusters onder de onderdorpel. Boven de verdieping is een gepleisterde waterlijst. De gevel wordt boven de balkonpui bekroond door een gemetselde Vlaamse gevel. Deze is voorzien van een balkon met een smeedijzeren hekwerk. De dubbele balkondeur is oorspronkelijk. De gevel wordt afgedekt door kunststenen platen en een diamantkopvormige bekroning.</p>

<p>WAARDERING</p>	<p>Het bouwwerk is “dominant” gewaardeerd vanwege zijn historisch-ruimtelijke samenhang en architectuurhistorische waarden en meer in het bijzonder omdat:</p> <ul style="list-style-type: none"> <li>• het object deel uit maakt van een negentiende-eeuwse uitbreidingswijk van de binnenstad waaraan een stedenbouwkundig plan ten grondslag ligt en waarvan de oorspronkelijke ruimtelijke structuur nog herkenbaar aanwezig is.</li> <li>• het object onderdeel is van, en ondersteunend is aan een straatwand met voorgevels uit overwegend dezelfde bouwperiode, die een eenheid vormen door maatvoering en ritmering.</li> <li>• het object architectuurhistorische betekenis heeft vanwege de esthetische kwaliteit van het ontwerp.</li> <li>• het een ensemblewaarde heeft met het buurpand nr.3, dat gelijktijdig naar een gelijkaardig ontwerp is gebouwd.</li> <li>• het ontwerp een hoge mate van architectonische gaafheid bezit.</li> <li>• het een bijzonder materiaalgebruik, een bijzondere detaillering en bijzondere ornamenten heeft, zoals het siermetselwerk, de balustrades en de kunststenen sierelementen.</li> </ul> <p>Waardevolle elementen die bijdragen aan bovengenoemde waardering zijn onder andere:</p> <ul style="list-style-type: none"> <li>• de gepleisterde plint</li> <li>• het siermetselwerk</li> <li>• de voordeur</li> <li>• de oorspronkelijke ramen</li> <li>• de winkelpui uit 1924</li> <li>• de oorspronkelijke balkondeuren</li> <li>• de balkons</li> <li>• het glas-in-lood</li> <li>• de kunststenen dorpels en water lijsten</li> <li>• de balustrades</li> <li>• de gootlijst</li> <li>• de Vlaamse gevel</li> </ul>

<p>RICHTLIJNEN</p>	<p>Algemeen:</p> <ul style="list-style-type: none"> <li>• Voor de algemene richtlijnen voor dominante en kenmerkende bouwwerken, alsmede de waardevolle cultuurhistorische elementen, zie paragraaf 2.1 van dit rapport.</li> <li>• Voor de algemene richtlijnen voor onderhoud en wijzigingen van waardevolle groenelementen, zie paragraaf 2.2 van dit rapport.</li> <li>• Voor de algemene richtlijnen voor onderhoud en wijzigingen in cultuurhistorische attentiegebieden en beschermde stadsgezichten, zie paragraaf 2.3 van dit rapport.</li> </ul> <p>Objectgericht:</p> <ul style="list-style-type: none"> <li>• Geen aanvullende richtlijnen.</li> </ul>
